西表島および石垣島における海岸調査報告

山川（矢敷）彩子

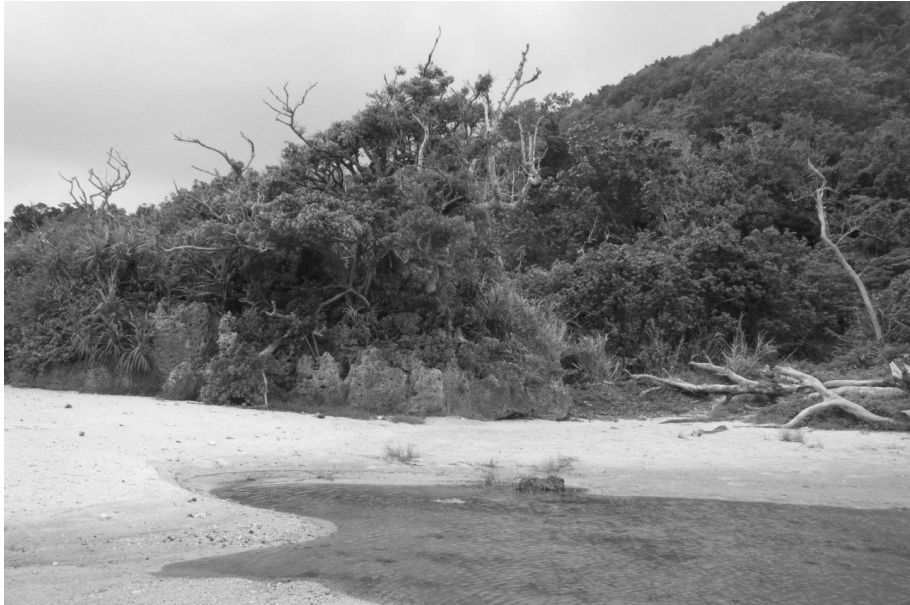
現地を訪れたところ、砂がえぐれていたり、木が立ち枯れて根がむきだしになっているなどの明らかな海岸浸食の様子は観察されなかった。しかし、海岸に流れ込んでいる水路には、ずいぶん前に立ち枯れたと考えられる倒木がいくつも観察された（図4）。ちなみに筆者は2003年にも崎枝海岸を訪れている。その時は、海岸脇の水路で海岸浸食により、木の根がむき出しになるなどの様子を確認している。おそらく明らかな浸食があったのは2003年以前のことで、現在は何らかの理由で現状を保っていると思われる。

図4 崎枝海岸に注ぐ水路脇の倒木（河口閉塞）（2009年9月10日）

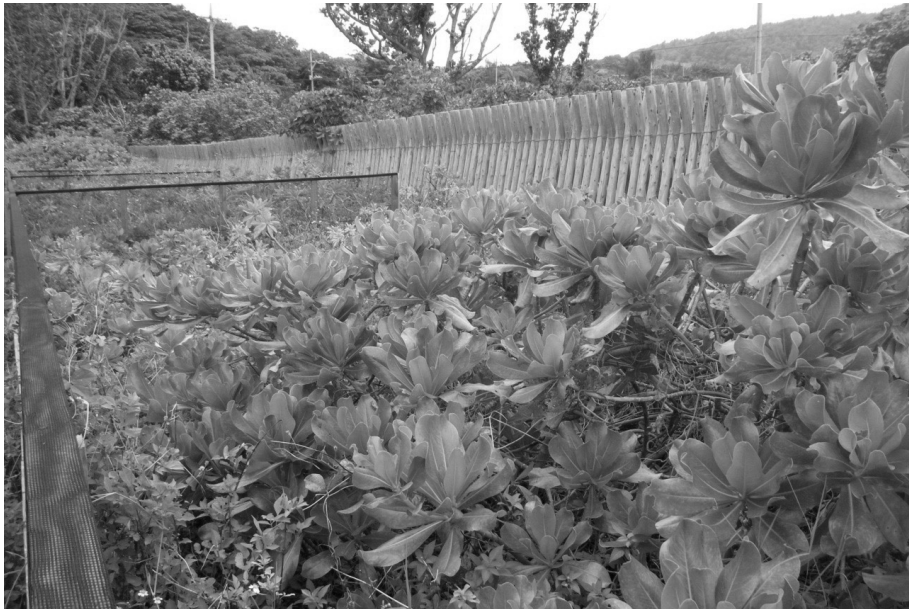
海岸浸食は顕著ではなかったが、海岸浸食に関連した措置として、柵やネットによる海岸植物の保護がなされていた（図5、図6）。海岸植物は、根をはることで砂をとどめる、葉を茂らせることで風を防ぐなど、海岸浸食を防ぐ役割がある。砂流出などの海岸浸食を防ぐためには、海岸植生が健全であることが非常に重要である。崎枝海岸では、海岸植物の生育を促進させるためと考えられる、柵やネットが広範囲に張り巡らされていた。著者が訪れた2003年には、海岸植物のネットや柵による保護は観察されなかったため、2003年以降実施されたと考えられる。これらの措置は、海岸浸食の防止に一定の効果があるのかもしれない。

図5 柵やネットで保護された海岸植物 (2009年9月10日)

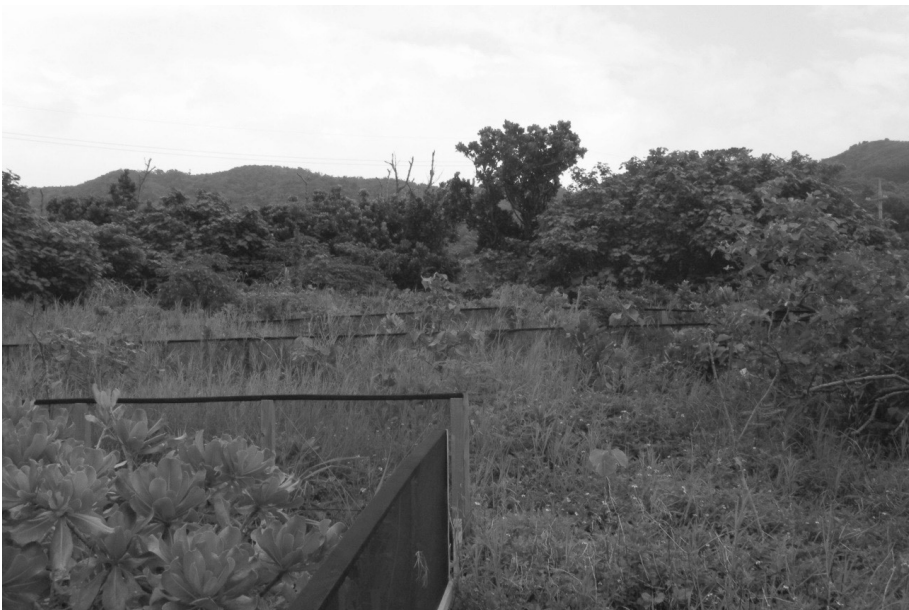
図6 柵やネットで保護された海岸植物 (2009年9月10日)

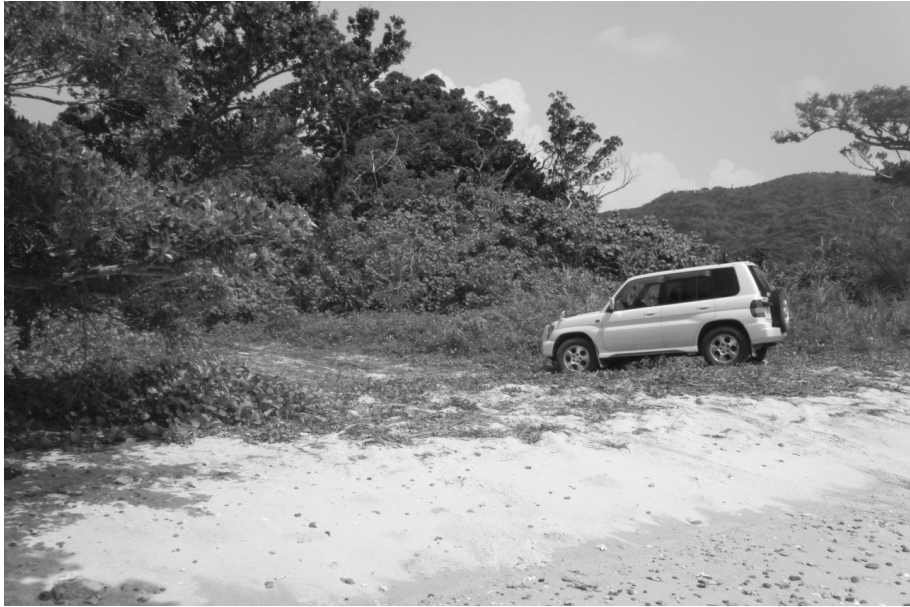
一方、シュノーケリングをしていた観光客の四駆自動車が砂浜内に駐車されているなど、砂浜が健全に利用されているとは思えない一面も観察された（図7）。崎枝海岸には道路沿いに広めの駐車場（原っぱである）が設備されており、駐車場からビーチまでのアクセスも容易である。崎枝海岸はウミガメが産卵に訪れる浜として知られているが、これ以上の砂浜環境の悪化を防ぐためにも、車両が砂浜内に乗り入れることを禁止する看板を立てる、車両が乗り入れることができないよう、物理的に障害物を置くなどの手立てを講ずる必要があると思われる。

図7 崎枝海岸の砂浜に乗り入れた四駆自動車（2009年9月10日）

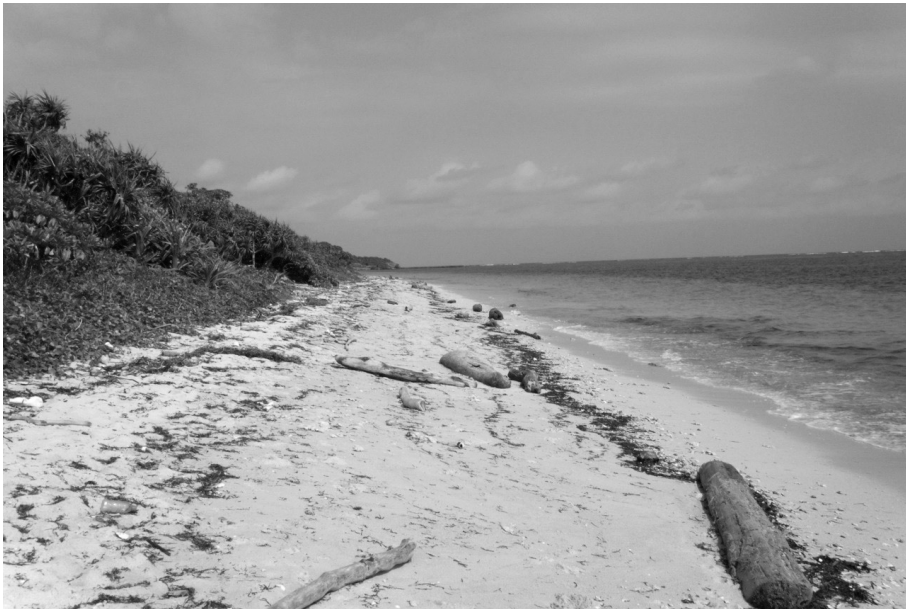
中野海岸は崎枝海岸と異なり、外洋に面しており、潮間帯の幅は狭いが、長さは1200mの長い海岸である。崎枝海岸と同様、海岸上部には海岸植生が繁茂している自然海岸である（図8）。環境省の第1期モデル調査の報告では、中野海岸における漂着ゴミのうち、木材系の漂着ゴミ（流木、灌木、その他の木材等）が73%をしめていた。著者が観察した際も、流木などの自然系漂着物が多く観察された（図8）。しかしながら、木材以外にもペットボトルなどのプラスチック類も多く漂着していた（図9）。発見されたペットボトル類はほとんど中国製、台湾製、韓国製であり、国境を越えた廃棄物の漂着が観察された。中野海岸では、2008年にモデル調査が終了以降、大規模で定期的な海岸清掃が実施されなくなっており、漂流ゴミは増加すると考えられる。

図8 中野海岸 (2009年9月11日)

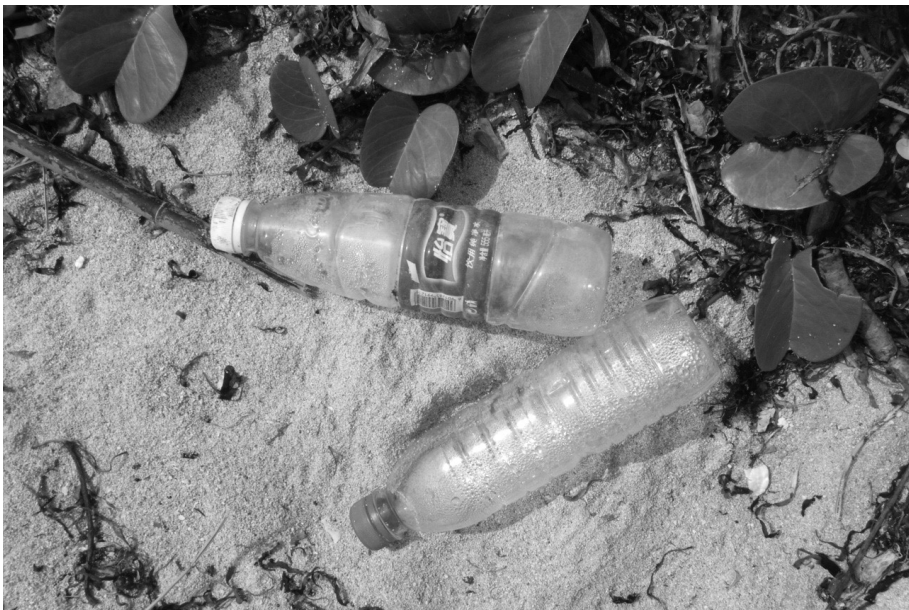
図9 中野海岸の漂着ゴミ (2009年9月11日)

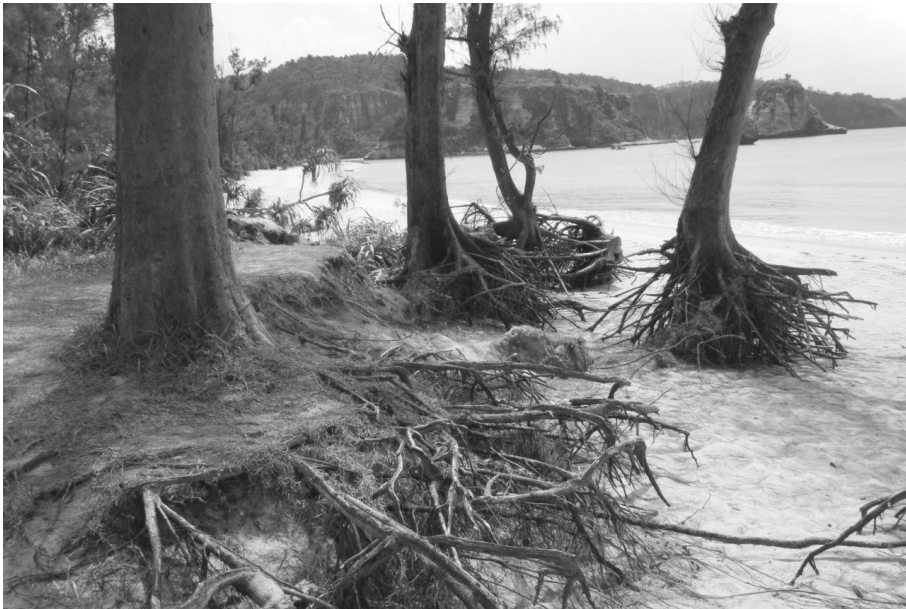
トウドゥマリ浜では、リゾートホテル前および近辺の砂浜が著しく浸食され、浜と海岸林との境には大きいところでは140cm程度段差が生じ、根が露出したモクマオウが多数観察された（図11）。根が露出し立ち枯れていたモクマオウが観察された範囲を図12に示した。リゾート

図11 海岸浸食の進むトゥドゥマリ浜 (2009年9月11日)

トウドゥマリ浜は図12に示す通り、弓状の湾になっている。湾内は石英砂が堆積した砂地が広がっており、沖にはサンゴ礁は発達していない。よってトウドゥマリ浜に入り込んだ波は、サンゴ礁による波浪減衰作用を受けないままに浜に到達する。トウドゥマリ浜の浸食の直接の要因（一次的要因）は、毎年訪れる台風などによる波浪によるものが大きいだろう。しかし、トウドゥマリ浜のこのような地形的特徴は、ホテル建設以前からあった訳である。2004年ごろから顕著になり、今もなお進行している海岸浸食の2次的要因には、ホテル建設及び営業による環境破壊が関与していることを疑わざるを得ない。

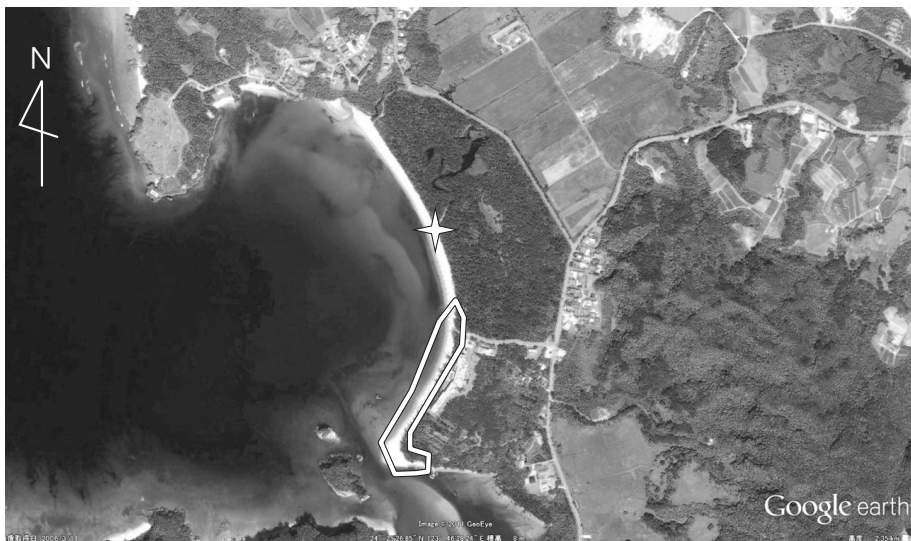
図12 トウドゥマリ浜の航空写真 (実線：浸食による立ち枯れが顕著なところ)

ホテルへのアクセス道路およびホテル前を中心に顕著な海岸浸食およびモクマオウの立ち枯れが見られ、浦内川河口部分でも観察された。浜の中央付近および北部分については、浜と海岸林の境に大きな段差は観察されなかった。しかし境は急傾斜になっており、枯れているモクマ

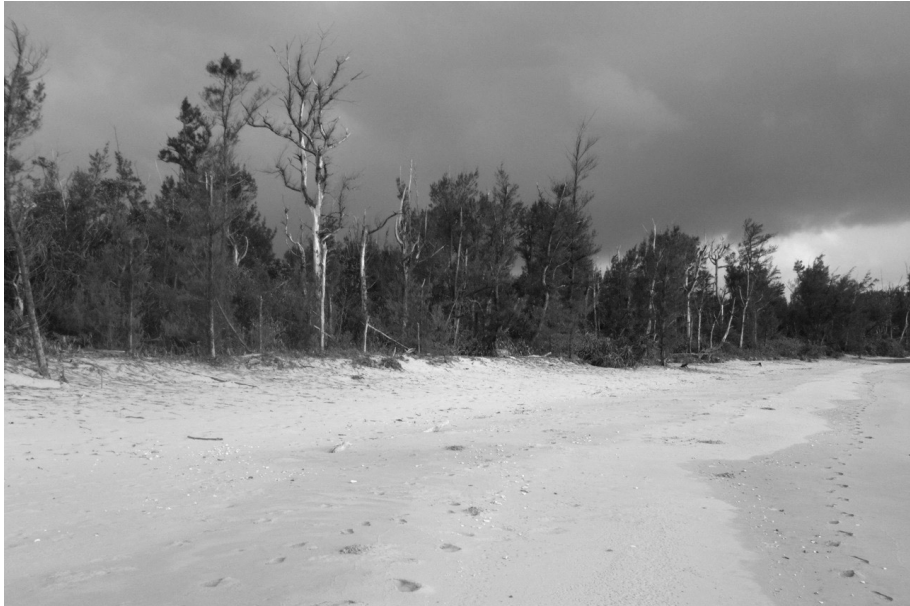
図13 トウドゥマリ浜の中央付近の海岸林の様子（図12の★位置）（2009年9月10日）

オウも多く観察された（図13）。
