開発事業における赤土等流出対策用土壌団粒化剤に 起因するマイクロプラスチックの発生

Generation of Microplastics Caused by Soil Aggregation Agents used to Control Red Soil and Other Runoff from Construction Sites

田代 豊¹
Yutaka TASHIRO

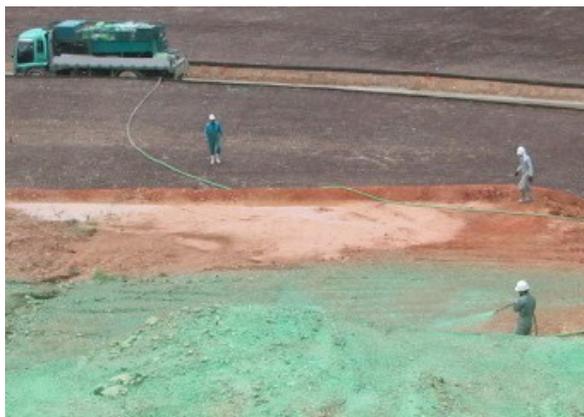
図1 工事現場での土壌団粒化剤散布の例

沖縄・奄美の南西諸島では、陸域から降雨時に流出する土壌粒子による沿岸海域の赤土等汚染が頻発し、サンゴ礁生態系に大きな影響を与える重要な環境問題とされている。各地で行われる開発事業では、土木工事によって植生に被覆されていない裸地が発生する 경우가多いが、その表面土壌が降雨時に流出することによって、赤土等汚染の重要な発生源の一つとなっている。こうした開発事業による赤土等汚染発生対策の一つとして、土壌団粒化剤と呼ばれる合成樹脂を工事現場などの裸地に噴霧し、土壌粒子を被覆または団粒化させる工法が広く導入されている(図1)。さらに、噴霧する樹脂懸濁液中に植物種子を混合し、噴霧後に発芽した植物によって法面等の土壌を継続的に被覆することも、南西諸島では土木技術として一般化している。このような対策は、それを実施せずに裸地を放置した場合に比べ、大きな土壌流出防止効果が認められている(沖縄県 1995)。

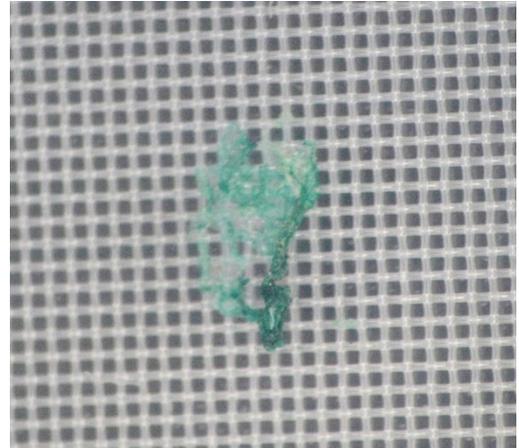
著な青緑色を呈する薄膜状のマイクロプラスチック (図 2) が認められたため、その特徴を持ったものの数と長径を実体顕微鏡下で測定した。

図 2 観察されたマイクロプラスチックの例 (背景は 0.1 mm メッシュ)

また、環境省（2021b）の調査で検出されたマイクロプラスチックの半数以上は1 mm以上のものであったのに対し、本研究で検出対象とした噴霧樹脂由来と考えられるマイクロプラスチックは、より微細なものの割合が高かった。検出されたマイクロプラスチックは薄膜状であったため、環境中で破碎されて微細化しやすいと考えられる。マイクロプラスチックは、生体内の組織や細胞への侵入や、表面積が大きいことによる有害物質担体としての作用の大きさなど、とくに微細であるがゆえに示す特性がもたらす問題が指摘されている（Rochman et al. 2013、Wright et al. 2013）。本研究では、一般的な0.1 mm以上のマイクロプラスチックだけを対象としたが、今後さらに微細なものを含めた流出状況の実態解明と環境上の影響の評価が必要と考えられる。さらに近年は、食品包装や農業資材など様々な分野におけるプラスチ

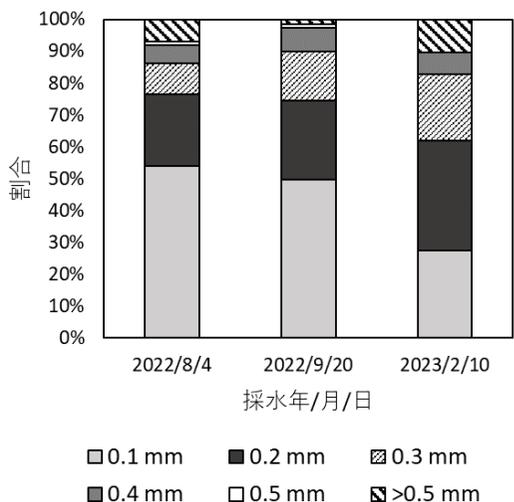
本研究の中でマイクロプラスチックの検出個数が相対的に多かった 3 回の流出について、検出されたマイクロプラスチックの大きさの分布を集計したところ (図 3)、いずれも 0.3 mm 以下のものが 8 割以上を占め、1 mm 以上のものは少数しか検出されなかった。

図3 検出されたマイクロプラスチックの長径の分布
