西表島および石垣島における海岸調査報告

山川（矢敷）彩子

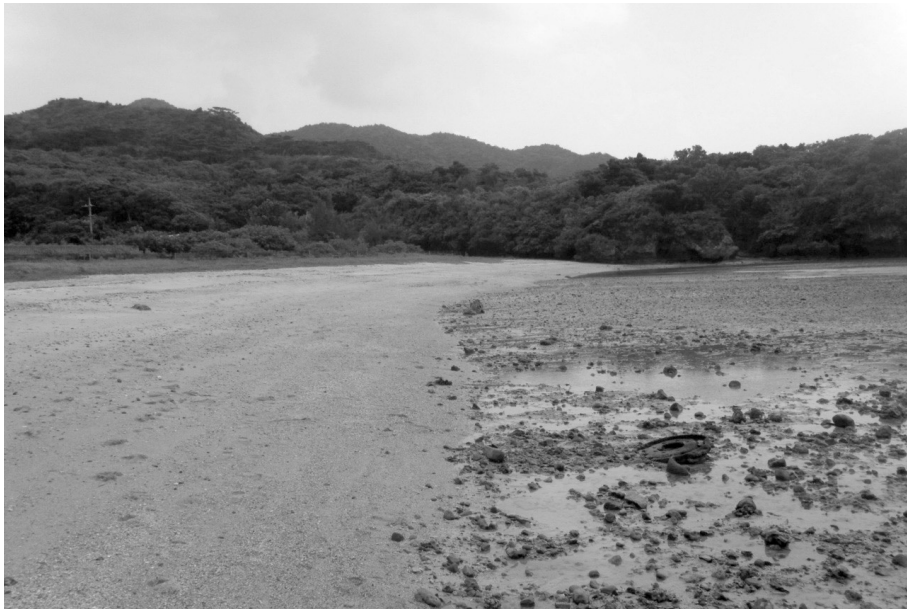
石垣島西部に位置する崎枝海岸は、海岸植生が発達する人工構造物の無い長さ約300mほどの小さな海岸である（図1 A、図2）。海岸と道を挟んだ陸側には水田が広がっている（図3）。2003年5月に沖縄県が発表した琉球諸島沿岸海岸保全基本計画の海岸保全施設整備計画書によると、崎枝海岸は、高潮・浸食の被害があり、利用と環境に配慮して自然石護岸による波浪高潮対策施設の整備をはかる、とされている（1）。そこで、崎枝海岸における海岸浸食の現状を把握するために、2009年9月9日午後14時から16時の間に現地を訪れ観察をおこなった。

図2 崎枝海岸 (2009年9月10日)

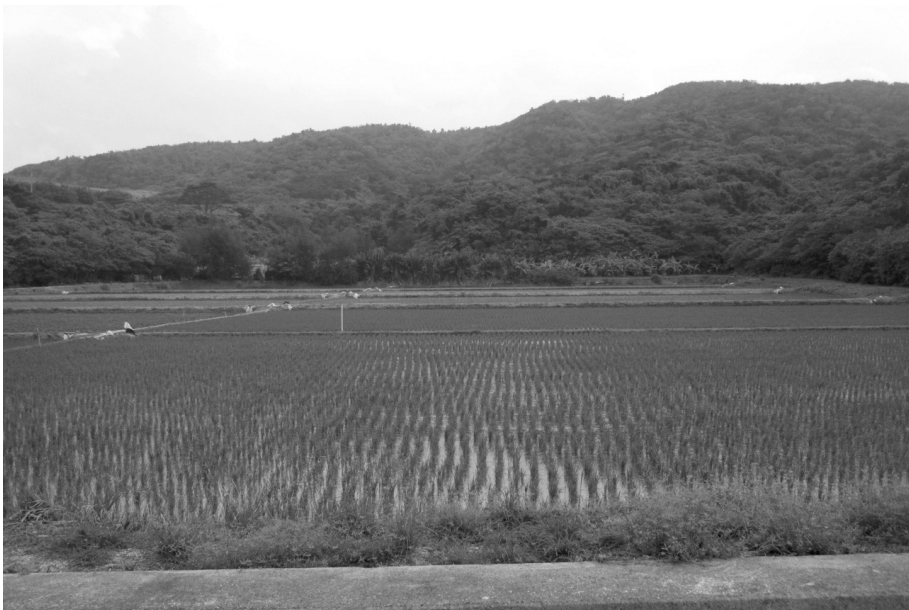
図3 崎枝海岸の道向かいの水田 (2009年9月10日)

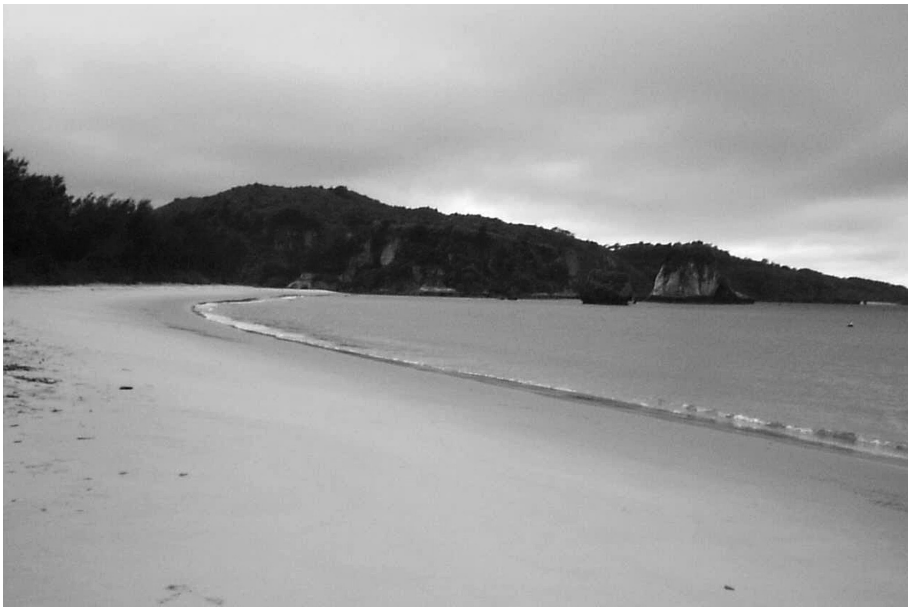
筆者が2001年5月にトウドゥマリ浜を訪れた際は、ホテル建設関連の工事は全く始まっておらず、浜の後背地にはモクマオウの海岸林が広がっており、浜を訪れる人のための駐車スペース（舗装もされておらず砂地状態）が存在するのみであった。当時は海岸浸食について問題になっていなかったため、海岸林に注目して写真を撮っていなかったが、当時の状態を図10に示した。トウドゥマリ浜における海岸浸食の現状を把握するために、2009年9月10日午後14時から17時の間に現地を訪れ、浸食の観察および砂浜の傾斜調査をおこなった。

図10 トウドゥマリ浜（2001年5月10日）
